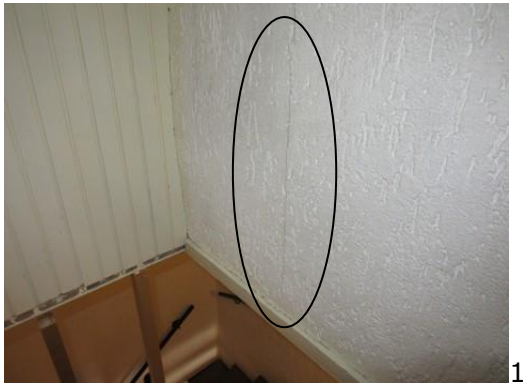
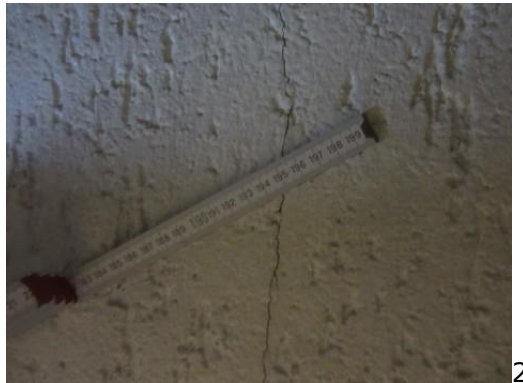
Aan het einde van het trapgat, verticaal lopende barst van dak tot overgang plafond.
Rechter zijde, foto 1 - 2. Linker zijde, foto 3 - 4.
